## 临县应急管理局 关于上报批复临县城镇生活及城北供水工程 “7·4”一般物体打击事故调查综合报告的 请示

# **临县城镇生活及城北供水工程“7·4” 一般物体打击事故调查综合报告**

2025年7月4日15时许，临县城镇生活及城北供水工程项目曹家岭水库供水支线基坑开挖施工现场发生一起物体打击事故，造成1人死亡，直接经济损失117.83万元。

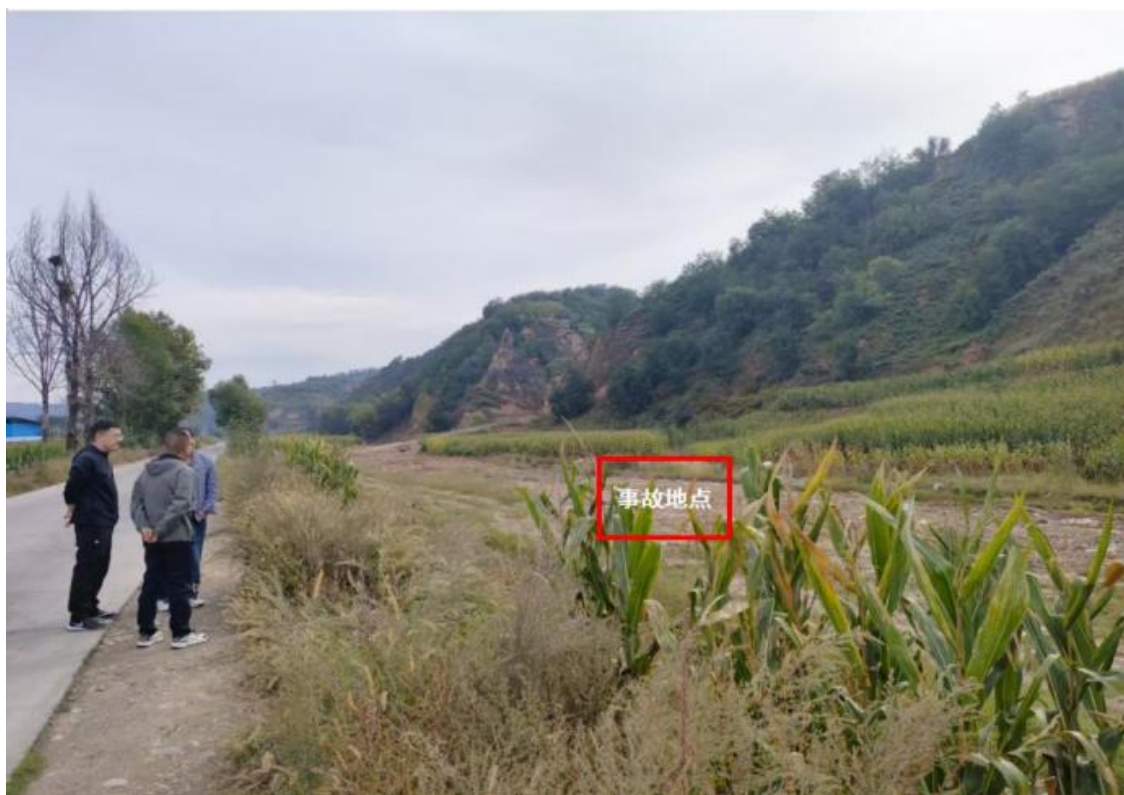
2025年9月20日，事故调查组成员及技术专家与山西省水利建筑工程局集团有限公司临县城镇生活及城北供水工程项目部相关人员赶赴曹家岭供水支线施工现场（城庄沟沟谷区其他施工点），询问现场作业人员刘芝云等。经询问，作业人员指认了事故发生地点为程家塔村与杨寨村交界处的城庄沟沟谷内，该处已铺设管道回填、平整。现场照片如下：

照片1 事发地点现状

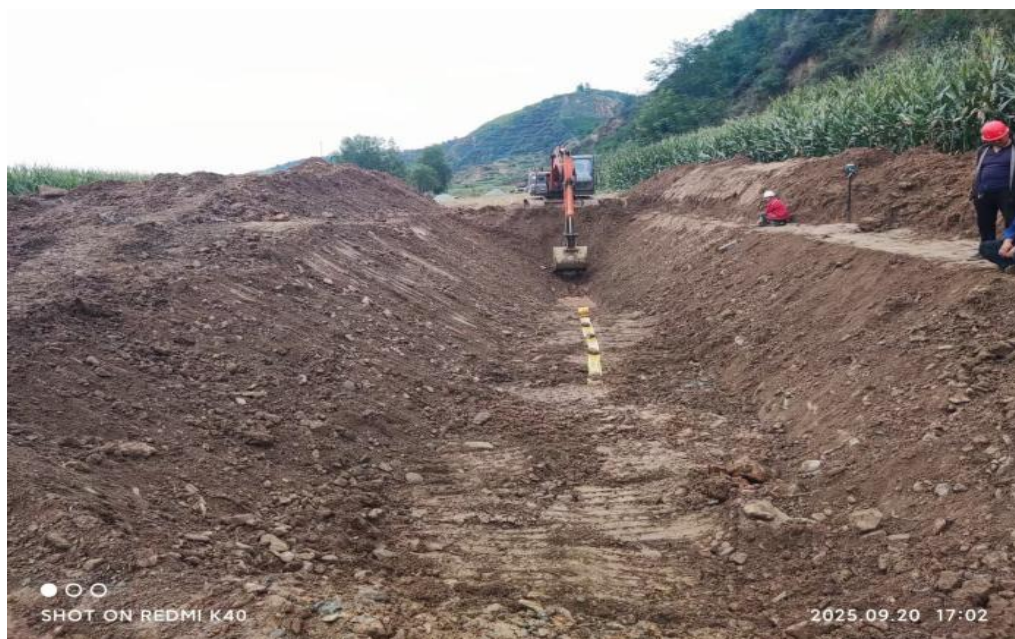
照片 2 曹家岭供水支线其他施工点现场全貌

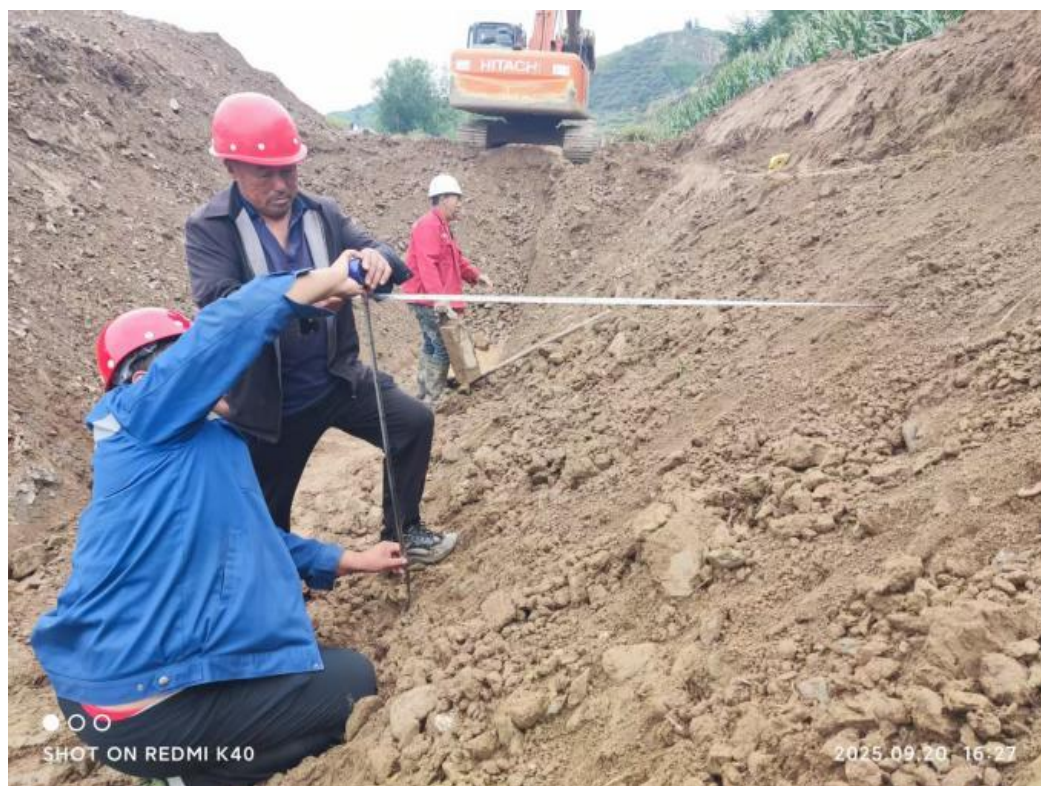
事故调查组成员及技术专家与山西省水利建筑工程局集团有限公司临县城镇生活及城北供水工程项目部相关人员再次赶赴沟槽开挖点，对开挖现场的沟槽尺寸进行了测量。现场测量照片如

照片 3 曹家岭供水支线其他施点现场测量

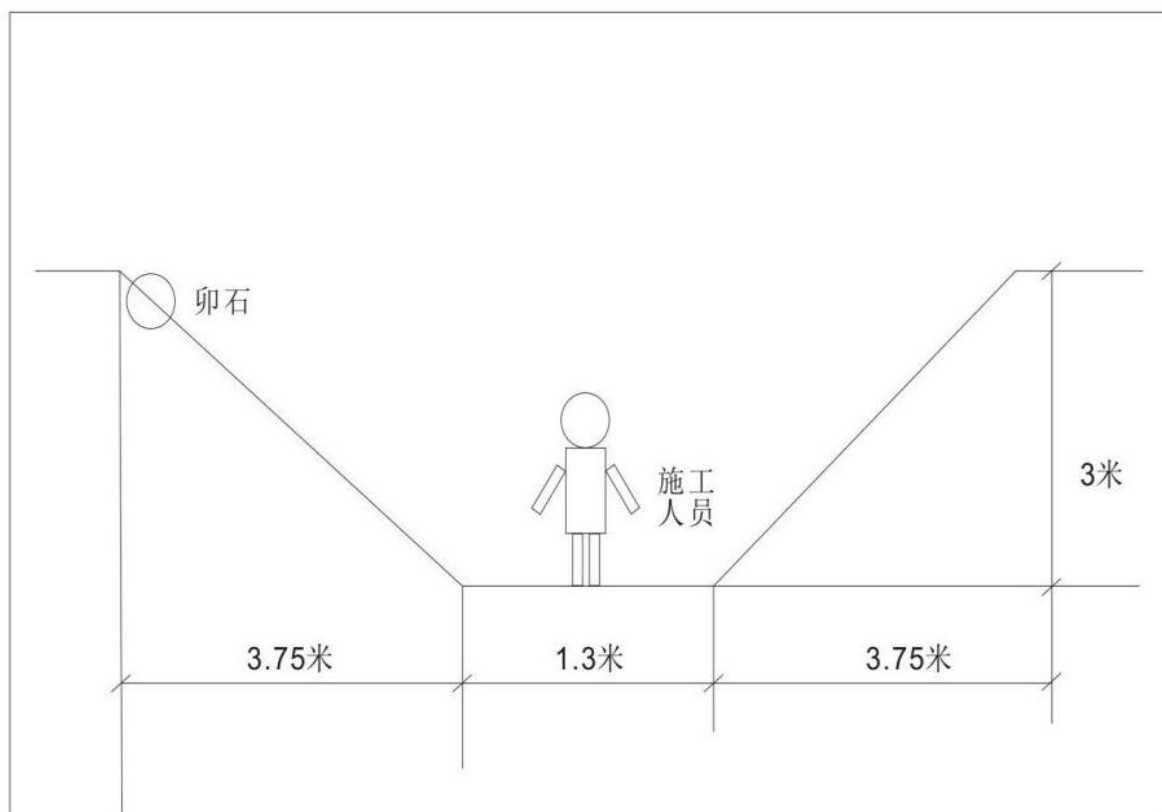
1、基坑沟槽北边坡距基底约 2.5 米高，砂砾土中较大卵石随同滑落砂砾土具有较大冲击力，对基坑底部工作人员的安全形成较大威胁。

2、基坑底部工作人员王春喜未佩戴安全帽或未按规范要求正确佩戴安全帽（推断为下颌带未系紧致使约束力不够），结合其工作状态为头部朝下的弯腰作业，因此当外物击打时脱落，安全帽极易滑落，不能有效防护头部安全（经医院诊断：头部打击点为右侧头颅，致使右侧头颅颞部凹陷，符合其工作状态及专家组的合理推断）。

3、外力打击将基坑底部工作人员王春喜打击倒后，左侧胸部与基底未清理的卵石撞击挤压，且同时遭到滑落的砂砾土的压力，综合作用下致其左侧胸廓塌陷（居民死亡医学证明（推断）书：多处挤压伤）。

图 1 事故情况示意

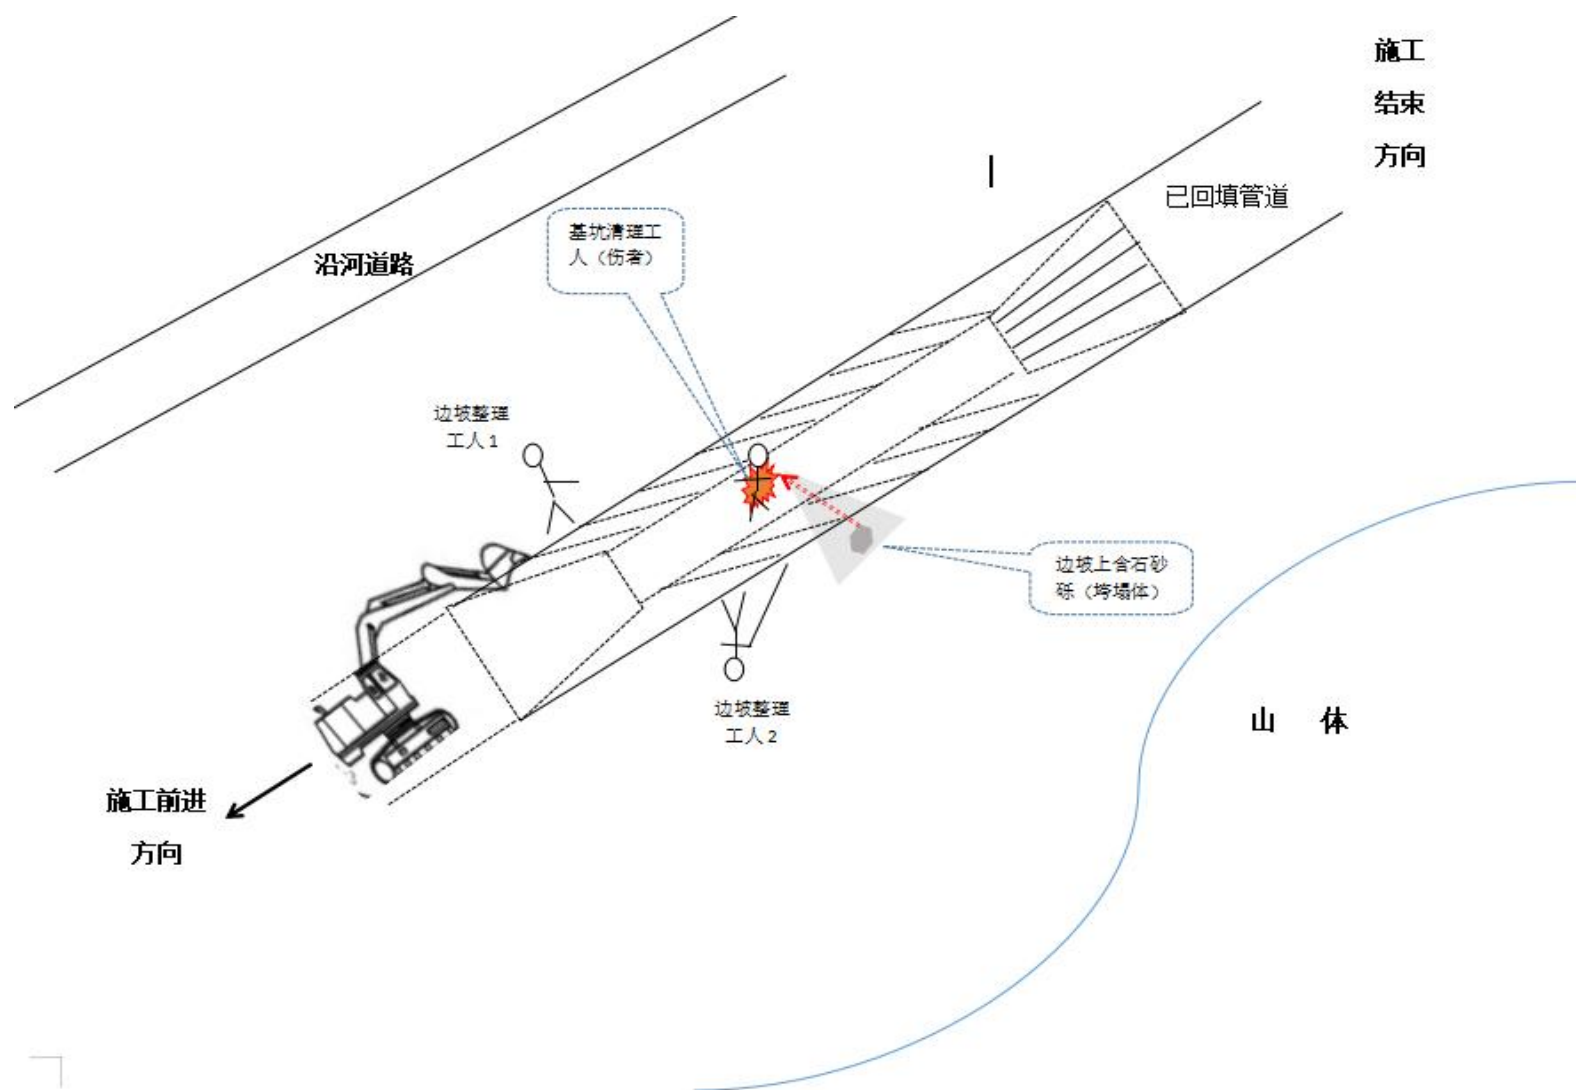
2025 年 7 月 4 日,山西鸿登建筑工程有限公司施工至程家塔村与杨寨村交界处,当天 14 时许,现场负责人任玉全带领作业人员开始进行继续施工作业,挖机司机张涛负责沿着施工单位项目部放线标志初步开挖基坑,工人任建云、刘芝云负责在距离挖机后按照基坑开挖专项施工方案整理边坡,工人王春喜在基坑底部底负责清理整理边坡时的掉落物。15 时许,正在整理基坑边坡的任建云、刘芝云突然听到“啊”的一声,循声看去,只见基坑边缘堆积的砂砾土局部发生楔形滑落,在基坑底部作业人员王春喜被埋至胸口部位。任建云、刘芝云一边跑向事发地点一边呼叫任玉全和挖机司机救援。到现场后,只见王春喜痛苦的低哼,嘴角与耳朵有出血,呼叫无应答,身体边缘有一块直径约 30cm 的鹅卵

图2 事故发生现场还原示意图
